Экспериментальная реконструкция раннесредневекового жилища в Западном Приамурье: десять лет спустя

В статье рассматриваются результаты десятилетнего наблюдения за состоянием натурной реконструкции ранне-средневекового жилища на оз. Осиновом в Константиновском р-не Амурской обл. В основу строительства в 2013 г. были положены конструктивные составляющие домостроения михайловской и троицкой группы мохэской культуры. В первые три года существования жилища его систематически посещали в теплое время года и зимой, помещение про-тапливалось, наводился порядок, проводился текущий ремонт (активный эксперимент). С 2016 по 2024 г. постройку посещали периодически для фиксации изменений, происходивших под воздействием природных и антропогенных фак-торов (пассивный эксперимент). В 2018 г. отмечено изменение структуры досок кровли и их деформация. В 2019 г. обнаружено, что северный скат кровли упал внутрь жилища, перекрыв нары и очаг. В 2022 г. упали все перекрытия кровли. Наблюдения за преднамеренно заброшенным жилищем показали, что без присмотра оно начинает разрушаться примерно через пять лет. Еще через пять лет от него остаются одни развалины. При этом на месте располагаются опорные столбы дл

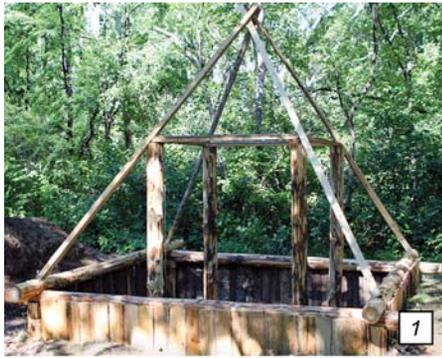
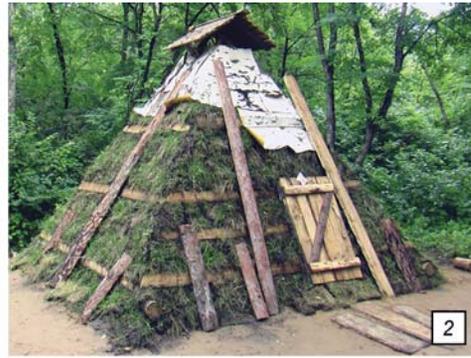
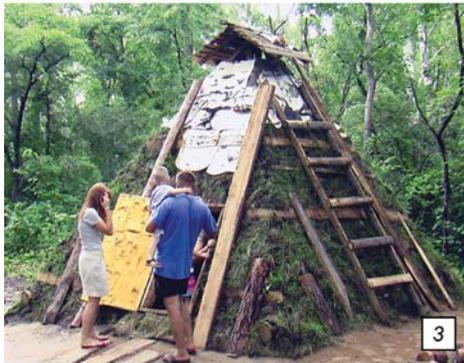
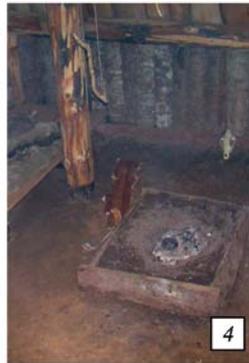
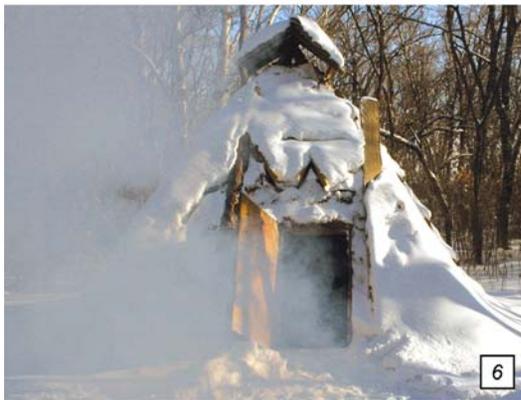
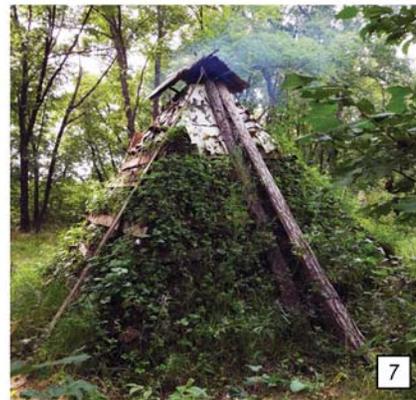
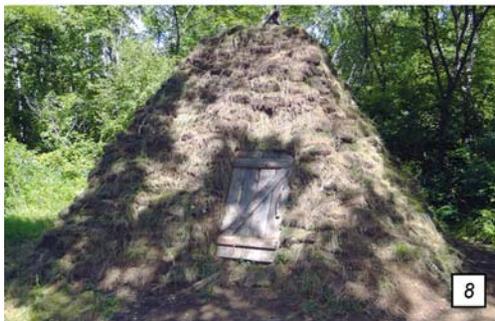
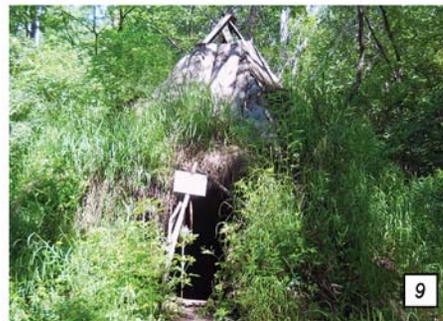
рамой-основой и обшивкой стен котлована досками конструктивно маловероятно сооружение котлована под тамбур, если только одно из бревен рамы не имело разрыва (рис. 1, 1).

Первоначально с внешней стороны дерн, уложенный нижней стороной на скат кровли, был дополнительно укреплен горизонтальными и вертикальными досками. К одному из скатов была приставлена лестница, позволявшая добраться до дымового отверстия. Оно было прикрыто от осадков небольшой двускатной покрывкой, установленной на четыре распорки (рис. 1, 2, 6, 7). В интерьере жилища присутствовал очаг с деревянной рамой-обкладкой; справа и слева от входа располагались нары из досок, уложенных на поперечные бревна высотой до 20 см; для выхода была установлена лестница в три ступени (рис. 1, 4, 5). Дощатая дверь, обшитая с внутренней стороны берестой, открывалась наружу (рис. 1, 2, 3). Стены котлована были облицованы вертикальными досками (горбылем) (рис. 1, 1).

Рис. 1. Виды на реконструкцию жилища в 2013 (1–5), 2014 (6, 7), 2015 (8) и 2018 (9) гг.
1, 3 – с юго-запада; 2 – с северо-запада; 4, 6, 8, 9 – с запада; 5, 7 – с востока.

Деревянная дверь во время осмотра была открыта, но не отброшена на кровлю, а подперта жердью, так, чтобы она не закрывалась. На торце двери была прибита табличка, предупреждающая о небезопасности входа внутрь (см. рис. 1, 9). Табличка появилась в связи с тем, что рядом в летний период работает экологический лагерь для детей, занимающихся охранной деятельностью на территории Амурского заказника. Сюда же традиционно приезжают полюбоваться цветущим лотосом туристы, а также местные рыбаки и грибники.

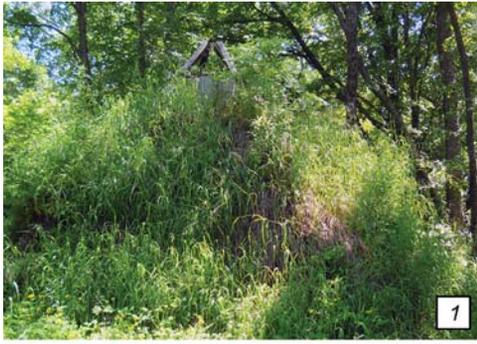
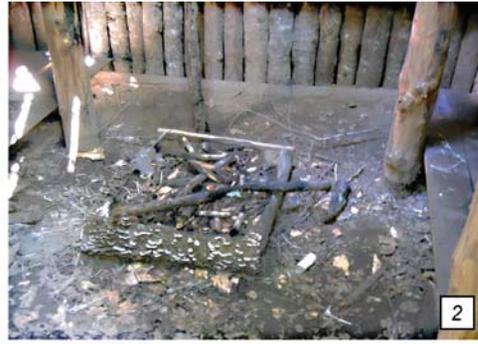
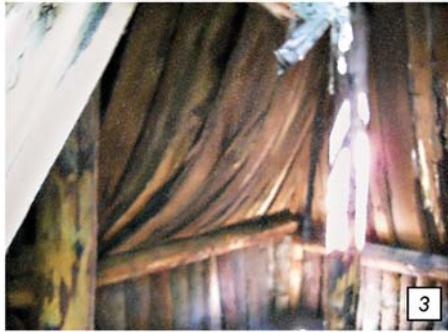
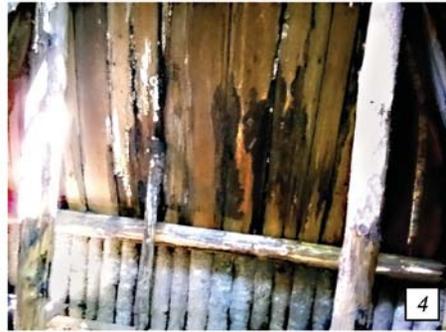
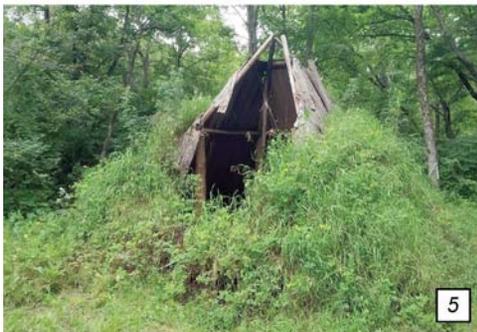
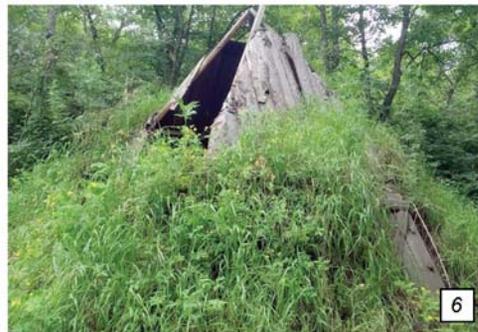
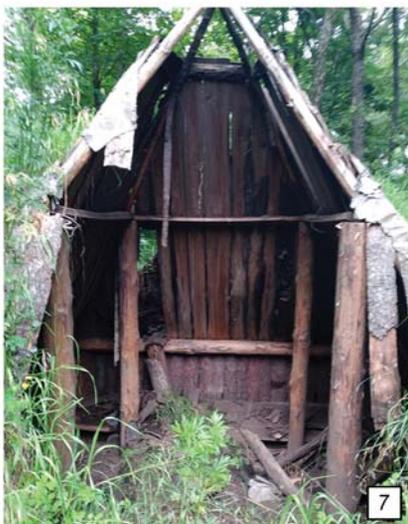
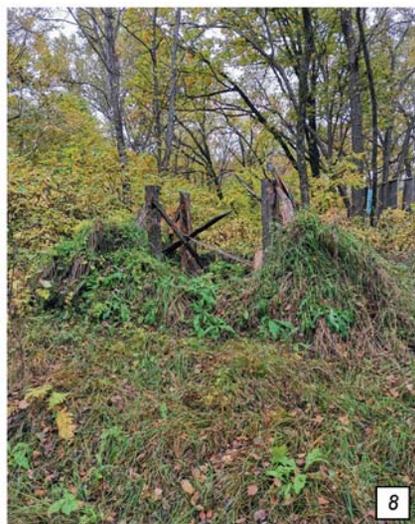
был мусор (в основном обломки веток) и сухие листья деревьев, которые попали сюда через незащищенное дымовое отверстие (рис. 2, 2).

Однако большая часть досок кровли прогнулась внутрь. Особенно пострадали наиболее длинные доски средних частей скатов. Они покрылись черной и белой плесенью (рис. 2, 3, 4). Несмотря на хорошую первоначальную гидроизоляцию, отводившую воду за пределы жилища, из-за ее нарушения по различным причинам вода стала проникать внутрь. Разрушению досок также способствовала влажность внутри помещения. При этом облицовка стен котлована горбылем сохранилась хорошо, т.к. земляные стены дополнительно были отделены от досок вертикальными полосами гидроизоляции. В хорошем состоянии остались бревна и плахи каркаса жилища. В целом жилище за прошедшие пять лет после его возведения выглядит заброшенным, но не ветхим.

Однако уже через год, в середине июля 2019 г. зафиксировано разрушение несущих конструкций каркаса. Из-за поломки северной плахи рамы-обвязки, которая опиралась углами на четыре вертикальных срединных столба, кровля с этой стороны рухнула внутрь жилища (рис. 2, 5, 6). Ее остатки, представляющие доски и покрывавший их дерн, упали по направлению к южной стороне. На месте остались только самые крайние плахи у северо-восточного и северо-западного углов. На южном скате позже обрушения северной стороны внутрь жилого пространства выпала часть доски от уровня рамы-основы до рамы обвязки. Рухнувший северный скат кровли засыпал срединную часть нар и очаг (рис. 2, 7). Стропила, центральные столбы и рама-основа остались целыми. Дерновое покрытие сохранилось с этой стороны на уровне бревна нижней рамы, а с остальных сторон оно располагалось примерно до верхней рамы-обвязки. Обвал кровли, возможно, способствовал разрушению северной плахи рамы-трубы. Дверь в жилище была закрыта, а ручка на ней сломана (рис. 2, 6).

Осмотр объекта в сентябре 2022 г. показал, что за три года с ним произошли кардинальные изменения. Все перекрытия кровли рухнули внутрь жилища. Ее остатки незначительно сохранились только в углах конструкции. Падение средних частей скатов кровли внутрь конструкции уменьшило уровень дернового покрытия до бревен рамы-основы. Дерн в частично сохранившихся углах остался на высоте примерно середины крыши строения (рис. 2, 8).

Рис. 2. Фото состояния жилища в 2018 (1–4), 2019 (5–7) и 2022 (8) гг.
1, 7, 8 – с севера; 2, 4 – с запада; 3 – с юго-востока; 5, 6 – с северо-запада.

ческий розжиг). В случае прогиба перекрытия кровли необходима установка под них подпорок. Следы последних встречались при раскопках сезонных жилищ михайловской культуры на р. Бурее [Древности Буреи, 2000, с. 327, рис. 101]. Возможно, установка дополнительных горизонтальных опорных поперечин под доски скатов кровли экспериментального жилища привела бы к их меньшему прогибу.

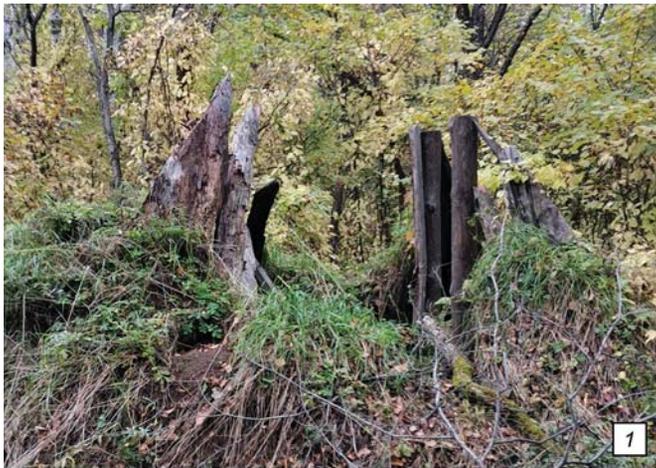
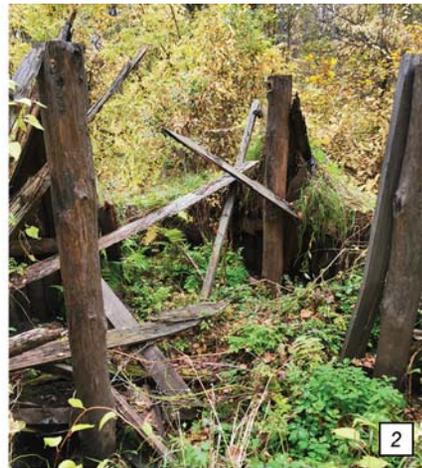
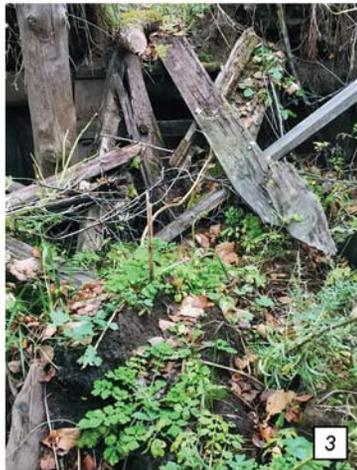
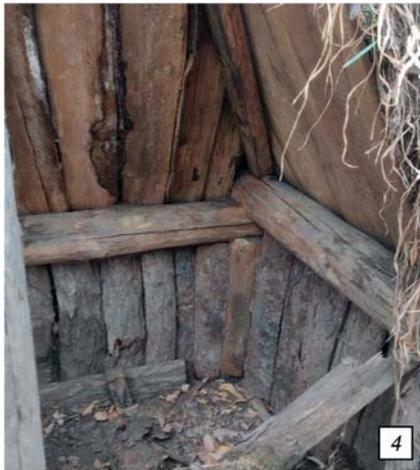
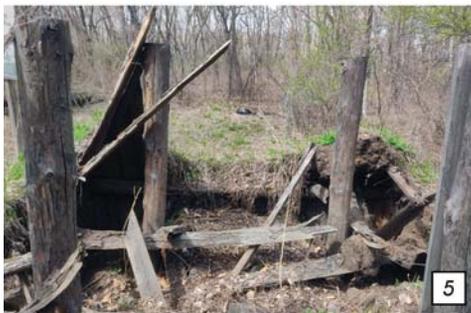
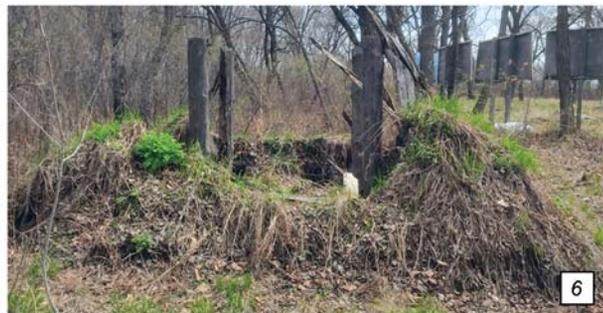
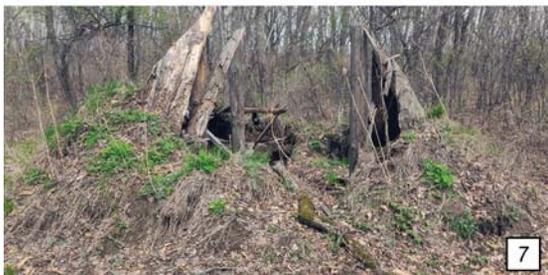
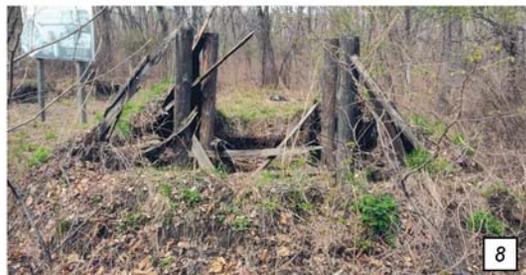
Основываясь на перекрывании стропильных брусьев друг другом, установлено, что первым упали юго-западное и северо-восточное угловые стропила, затем стропило юго-восточного угла, северо-западное стропило осталось на месте, опираясь нижними концами на бревна рамы-основы, а верхними на вертикальные столбы (рис. 3, 1–2). К данному времени верхней рамы-обвязки, которая лежала на опорных столбах в середине интерьера, уже не было.

Рис. 3. Виды на развалины жилища в 2022 (1–3) и 2024 (4–8) гг.
1, 7 – с запада; 2, 6 – с севера; 3 – с востока; 4 – с юго-востока; 5, 8 – с юга.

Возможно, что дверь кем-то была выломана раньше, чем произошло разрушение западного ската кровли. Внутри жилища в завале найден фрагмент дверного блока с дверной петлей, но без остатков дверного полотна (рис. 3, 3). Судя по залеганию досок кровли, последней упала западная с дверным проемом. Входная лестница, бревенчатая рама-основа, четыре срединных опорных столба для рамы-обвязки и облицовка стен котлована еще сохранились на своих местах. Нары и очаг полностью погребены под упавшей кровлей.

В начале мая 2024 г. Д.П. Волков и Б.В. Наумченко зафиксировали те изменения, которые произошли в состоянии экспериментального жилища после 2022 г. Отсутствие травостоя позволило установить, что грунт с кровли, упавший внутрь, улежался и более равномерно распределился по полу, видимо, в результате сезонных осадков (рис. 3, 5). Нижняя часть дернового покрытия крыши смотрится как обваловка периметра жилища примерно одинаковой высоты. Его верхняя часть расположена на уровне рамы-основы. Только в сохранившемся северо-западном углу он залегает несколько выше (рис. 3, 6–8).

Полностью отсутствует северо-восточный угол, где после падения досок перекрытия его земляное покрытие обрушилось (рис. 3, 5). В юго-западном и юго-восточном углах конструкции на месте частично сохранились доски кровли, а также надломленные и просевшие стропила. В северо-западном углу стропило осталось в неизменном положении, держа часть западной кровли. Под ней в полной сохранности находится угол жилища и облицовка стен котлована. Единственно, две доски облицовки надломились (рис. 3, 4). Центральные опорные столбы каких-либо видимых изменений не имеют. Также сохранилась входная лестница, которая оказалась перекрытой навалом упавших с крыши досок.
